小川航空 In a Fog

Witnesses saw the AS 350B news-gathering helicopter fly into dense fog off the coast of Japan before they heard the sounds of a crash.

В тумане

Статья основана на материалах отчета AA2009-5 Департамент безопасности на транспорте Японии о расследовании авиационного происшествия с вертолетом Aerospatiale AS 350B, JA 9755, произошедшего на поверхности моря у мыса Омасаки, префектура Аомори, 6 июля 2008 г. около 11:45 по японскому времени. Отчет утвержден 12 июня 2009 г. комитетом по воздушному транспорту Департамента безопасности на транспорте Японии.

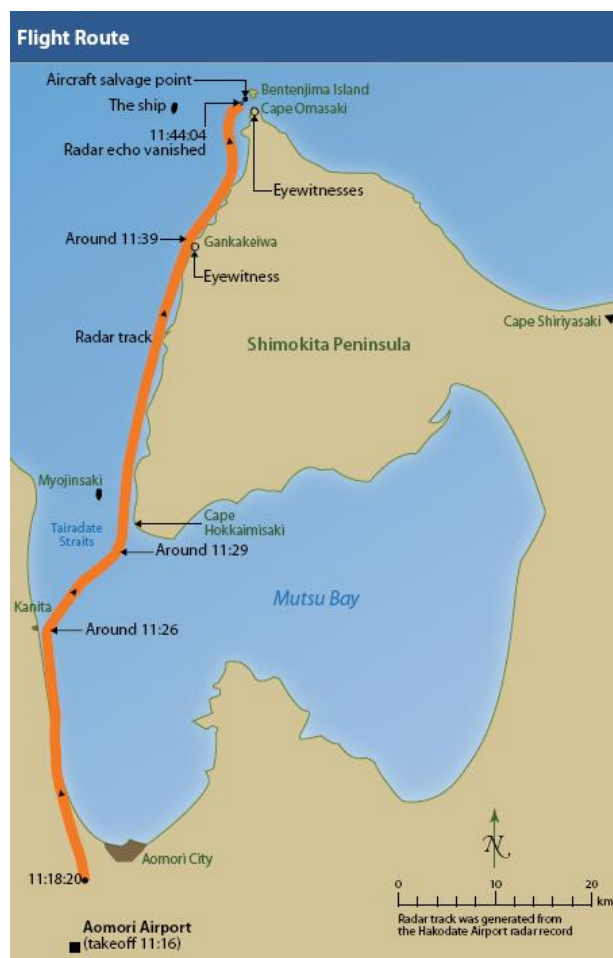
Источник: Комитет безопасности транспорта Японии

Утром в день катастрофы вертолет вылетел с базы Акита и взял курс на север в аэропорт Аомори (рис. 1). После дозаправки в аэропорту Аомори в 11:16 местного времени вертолет вылетел с двумя пилотами, телевизионным репортером и оператора на борту. В последний раз экипаж вышел на связь с диспетчерской вышкой аэропорта Аомори в 11:18, сообщив, что планирует покинуть зону УВД аэродрома.

Локатор управления воздушным записывал траекторию и высоту полета вертолета в период с 11:18 до 11:44. Из этой записи следует, что полет проходил вдоль восточного побережья полуострова Цугару на север в направлении корабля.

Как следует из записи локатора, полет осуществлялся в направлении на север от Аомори. Пилоты, по-видимому, рассчитывали обнаружить корабль до того, как он войдет в бухту Муцу. Вероятно, видимость на некоторых участках полета уменьшалась до 1500 м – менее, чем установлено правилами полетов по приборам в данном районе.

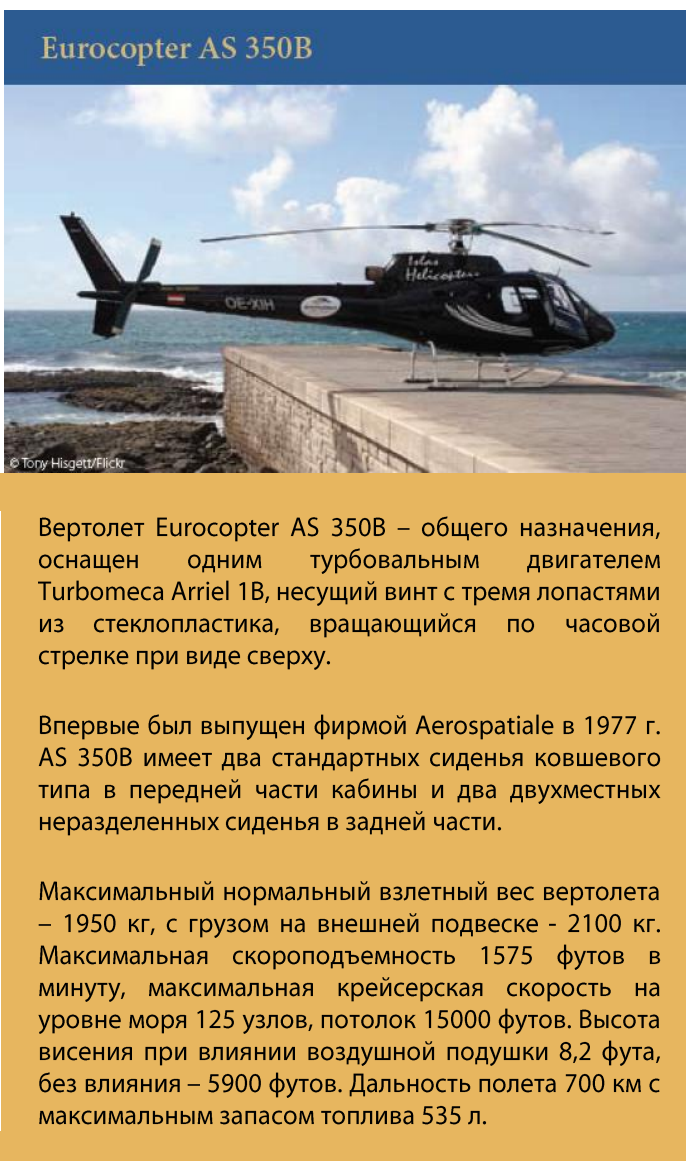
Вертолет Eurocopter AS 350B – общего назначения, оснащен одним турбовальным двигателем Turbomeca Arriel 1B, несущий винт с тремя лопастями из стеклопластика, вращающийся по часовой стрелке при виде сверху.

Впервые был выпущен фирмой Aerospatiale в 1977 г. AS 350B имеет два стандартных сиденья ковшевого типа в передней части кабины и два двухместных неразделенных сиденья в задней части.

Максимальный нормальный взлетный вес вертолета – 1950 кг, с грузом на внешней подвеске - 2100 кг. Максимальная скороподъемность 1575 футов в минуту, максимальная крейсерская скорость на уровне моря 125 узлов, потолок 15000 футов. Высота висения при влиянии воздушной подушки 8,2 фута, без влияния – 5900 футов. Дальность полета 700 км с максимальным запасом топлива 535 л.
